**18-59**

**ÚSTÍ NAD ORLICÍ**

**DOPRAVNÍ PRŮZKUM INTENZIT DOPRAVY**

**ŘÍJEN 2018**

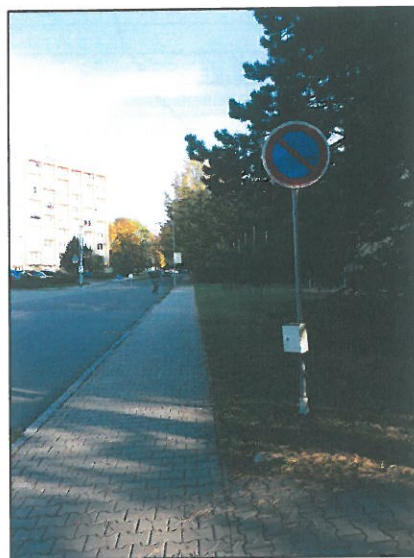
Obrázek 2: Umístění radaru

Intenzita dopravy na profilu 1 byla zjištěna pomocí automatického detektoru SIERZEGA SR-4, který byl nasazen na týdenní měření od 9. 10. 2018 do 17. 10. 2018 na místní komunikaci Popradská ve městě Ústí nad Orlicí. Detektor byl nasazen na sloupek dopravního značení (viz obrázek 2), jeho umístění a označení směrů je vyznačeno na obrázku 1.

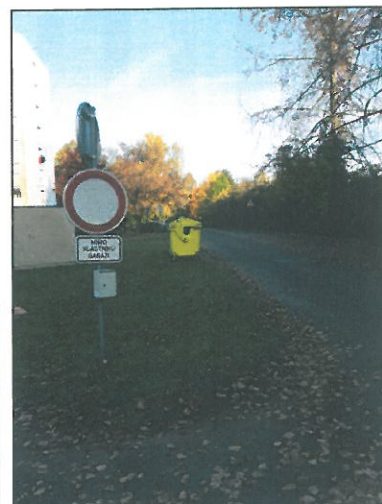
Obrázek 6: Umístění radaru

Intenzita dopravy na profilu 2 byla zjištěna pomocí automatického detektoru SIERZEGA SR-4, který byl nasazen na týdenní měření od 9. 10. 2018 do 17. 10. 2018 na MK U Hřiště (jednosměrná část komunikace). Detektor byl nasazen na sloupek dopravního značení (viz obrázek 6), jeho umístění a označení směrů je vyznačeno na obrázku 5.

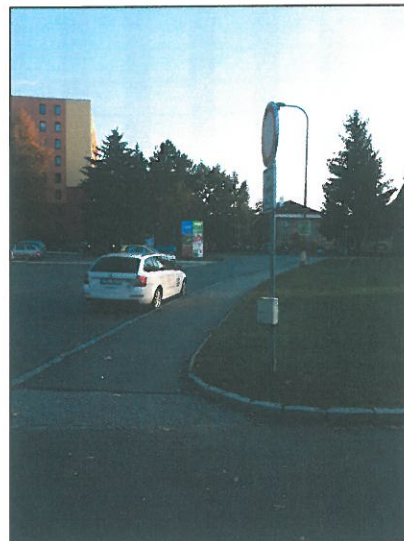
Obrázek 10: Umístění radaru

Intenzita dopravy na profilu 3 byla zjištěna pomocí automatického detektoru SIERZEGA SR-4, který byl nasazen na týdenní měření od 9. 10. 2018 do 17. 10. 2018 na MK Bratří Čapků. Detektor byl nasazen na sloupek dopravního značení (viz obrázek 10), jeho umístění a označení směrů je vyznačeno na obrázku 9.

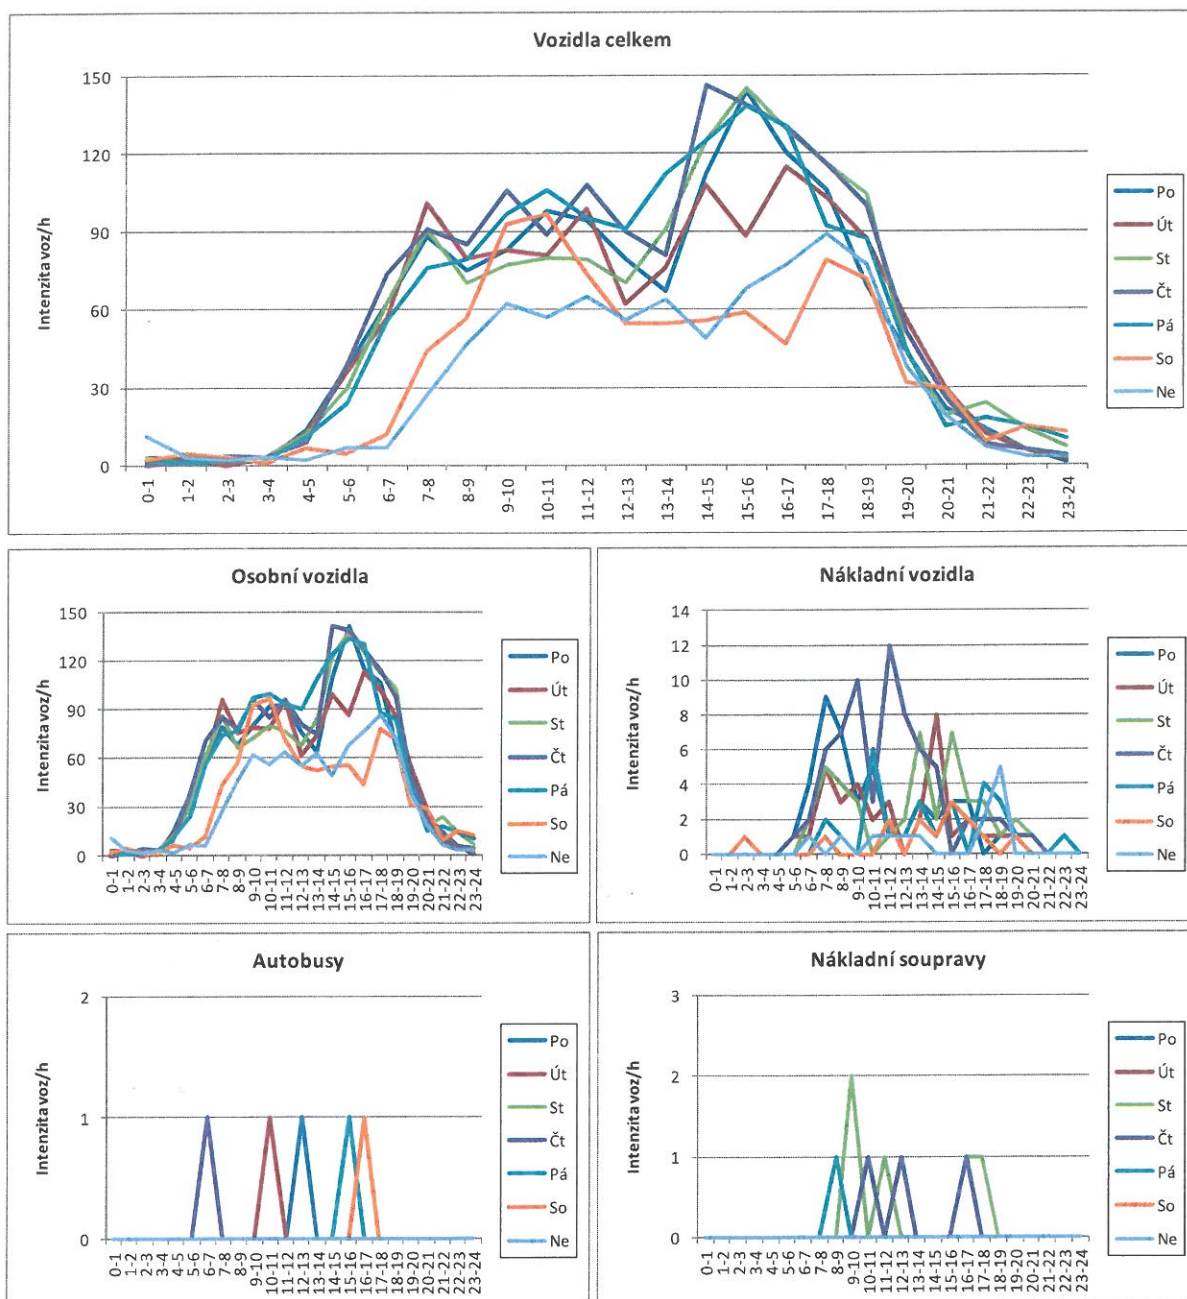
Obrázek 12: Graficky znázorněné hodinové intenzity na sledovaném profilu silnice MK Bratří Čapků zjištěné během průzkumu, oba směry dohromady, rozdělení dle druhů vozidel, [voz/h]

Automatický detektor dopravy poskytl denní a týdenní variace intenzit automobilové dopravy na vybraném profilu (viz tabulka 4 a obrázky 11, 12, 13), vypočtené hodnoty RPDÍ na sledovaném profilu, zachycuje tabulka 5.

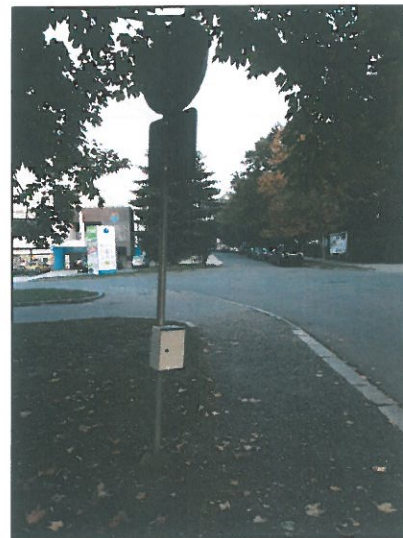
Obrázek 15: Umístění radaru

Intenzita dopravy na profilu 4 byla zjištěna pomocí automatického detektoru SIERZEGA SR-4, který byl nasazen na týdenní měření od 9. 10. 2018 do 17. 10. 2018 na místní komunikaci Polská (u ZŠ) ve městě Ústí nad Orlicí. Detektor byl nasazen na sloupek dopravního značení (viz obrázek 15), jeho umístění a označení směrů je vyznačeno na obrázku 14.

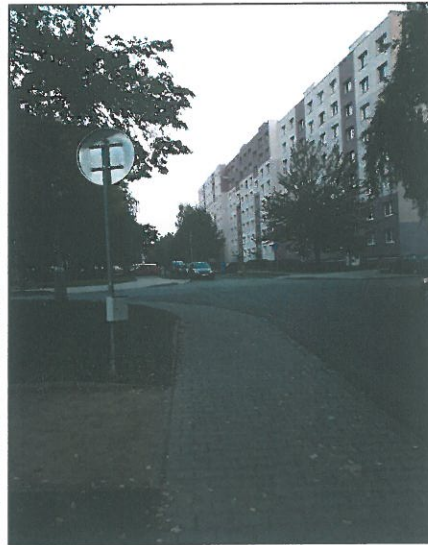
Obrázek 19: Umístění radaru

Intenzita dopravy na profilu 5 byla zjištěna pomocí automatického detektoru SIERZEGA SR-4, který byl nasazen na týdenní měření od 9. 10. 2018 do 17. 10. 2018 na místní komunikaci Polská (u pošty) ve městě Ústí nad Orlicí. Detektor byl nasazen na sloupek dopravního značení (viz obrázek 19), jeho umístění a označení směrů je vyznačeno na obrázku 18.

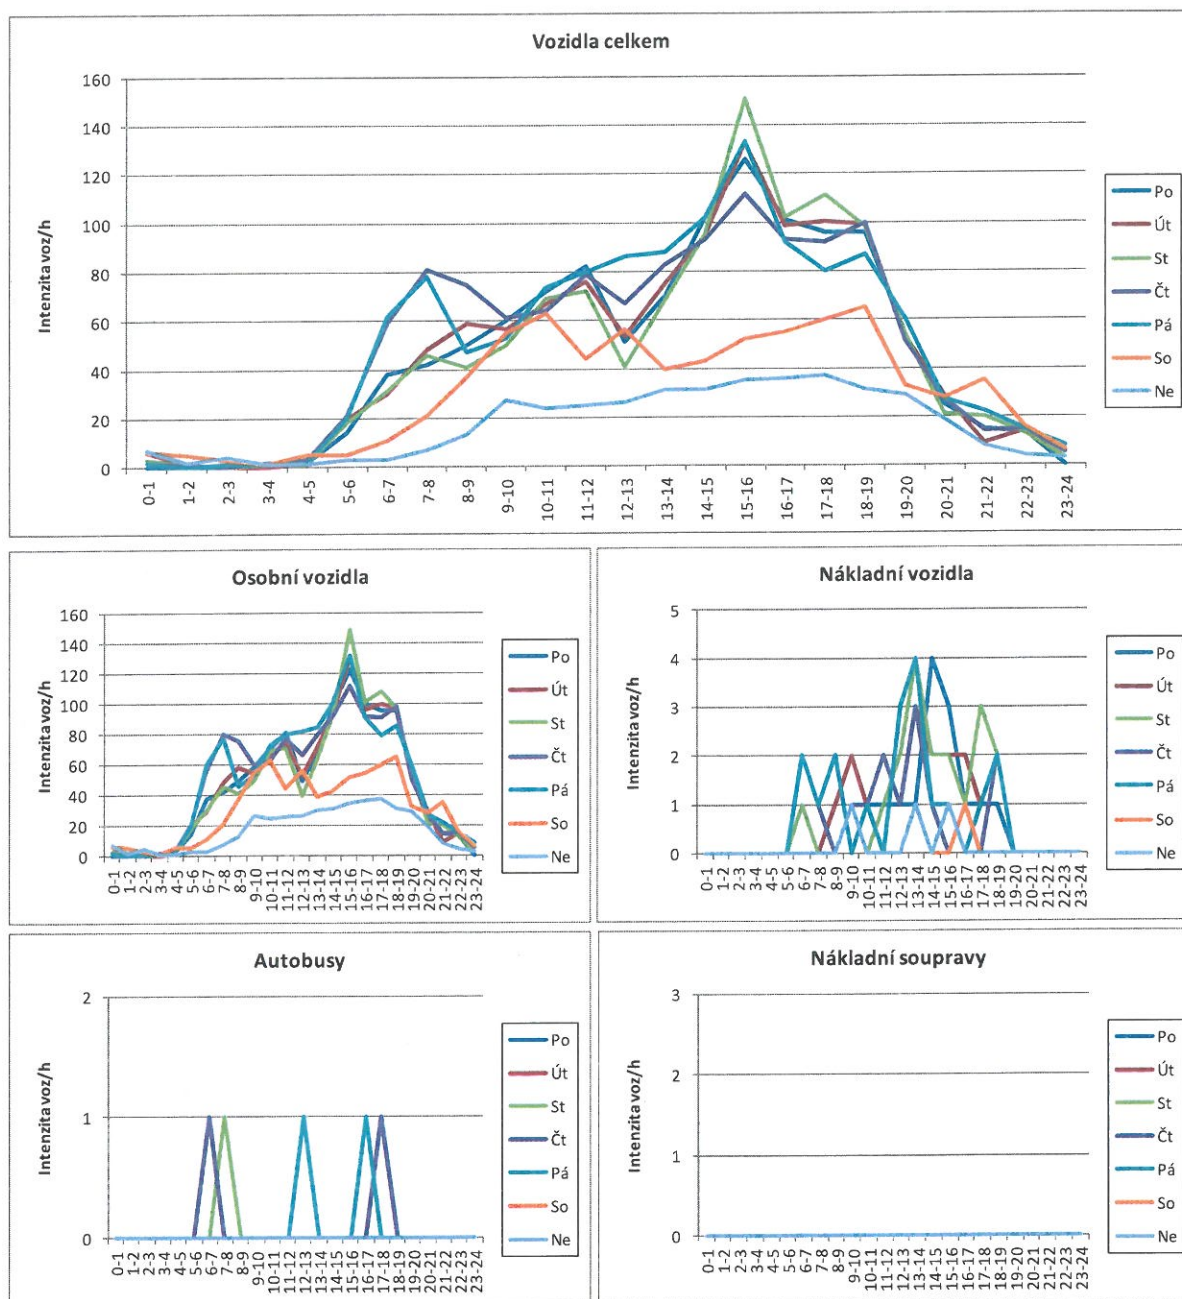
Obrázek 25: Graficky znázorněné hodinové intenzity na sledovaném profilu silnice MK Na Stěpnici zjištěné během průzkumu, oba směry dohromady, rozdělení dle druhů vozidel, [voz/h]

Automatický detektor dopravy poskytl denní a týdenní variace intenzit automobilové dopravy na vybraném profilu (viz tabulka 8 a obrázky 24, 25), vypočtené hodnoty RPDI na sledovaném profilu, zachycuje tabulka 9.
